Pavonin tiivisteen vaihto

kuvitettu ohje

Säästä rahaa ja vaihda Pavonin tiivisteet itse

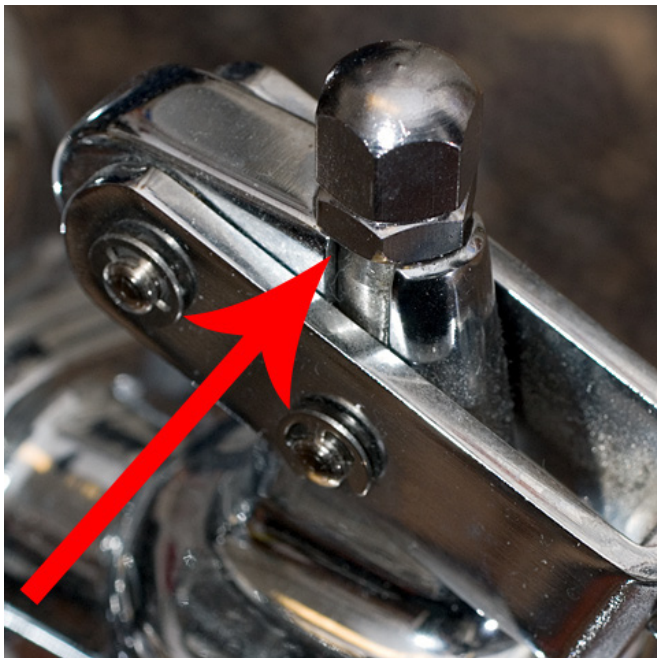
Irroita männän varren päässä oleva mutteri sekä sen alla oleva lukitusmutteri. Tämä on hyvä tehdä **ennen seuraavaa vaihetta**, jottei männänvarsi pääse pyörimään muttereita irroittaessa.

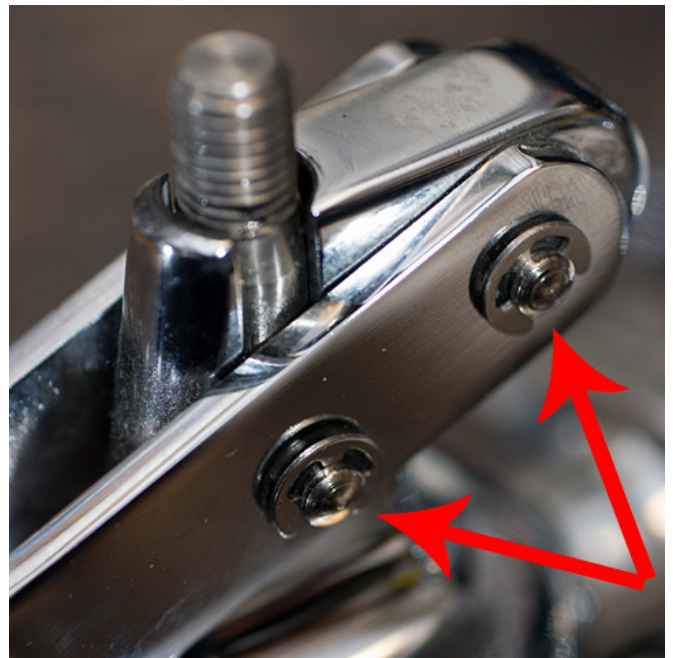
Irroita vivun lukituspinnit.

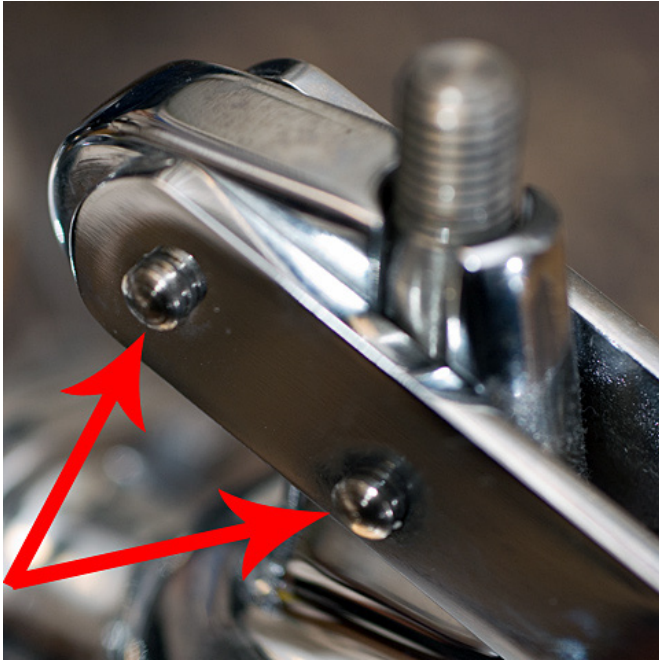
Irroita vivun lukitustapit ja vipu. **Huomaa vivussa olevien reikien sijainti** että osaat asentaa sen takaisin oikein päin!

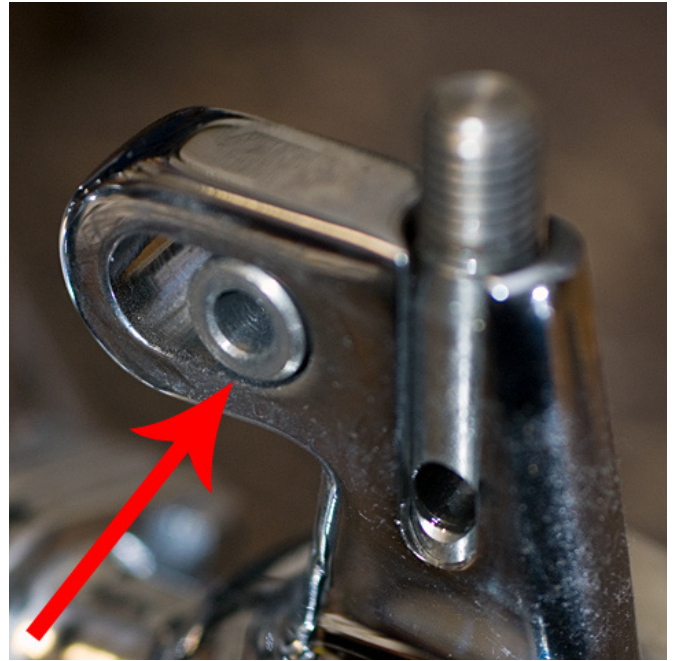
Muista myös irroittaa ja **laittaa talteen lukitustapin/vivun ohjain** (jos se ei tipahda ulos itsestään vipua irroitettaessa niin se varmasti tippuu myöhempien vaiheiden aikana).

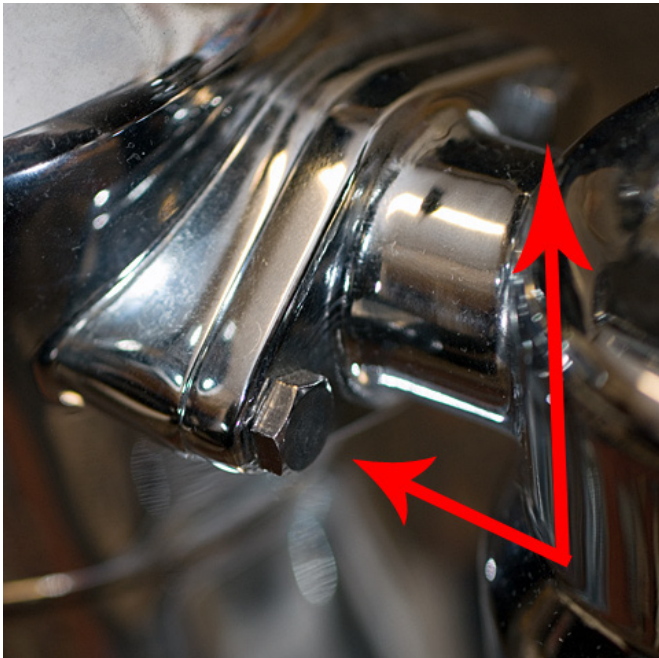
Irroita grupon kiinnistyspultit ja tämän jälkeen irroita gruppo.

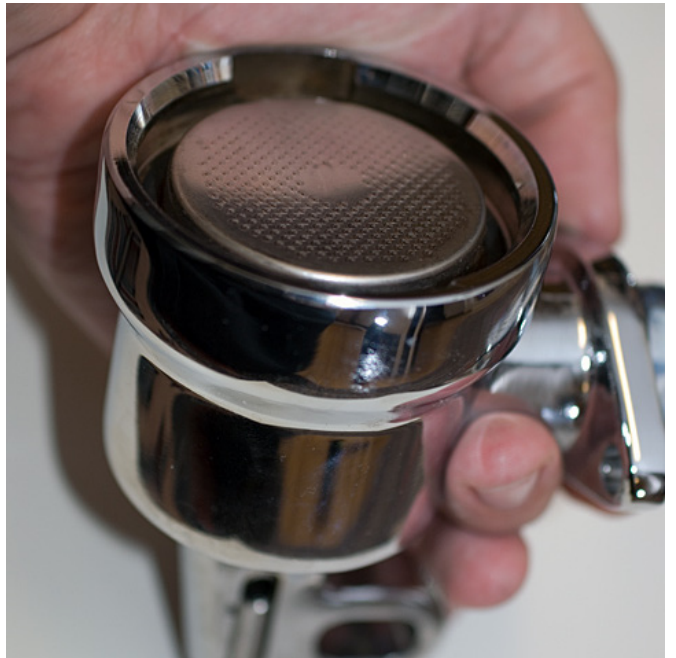
Käännä gruppo ylösalaisin ja paina sitä alaspäin.

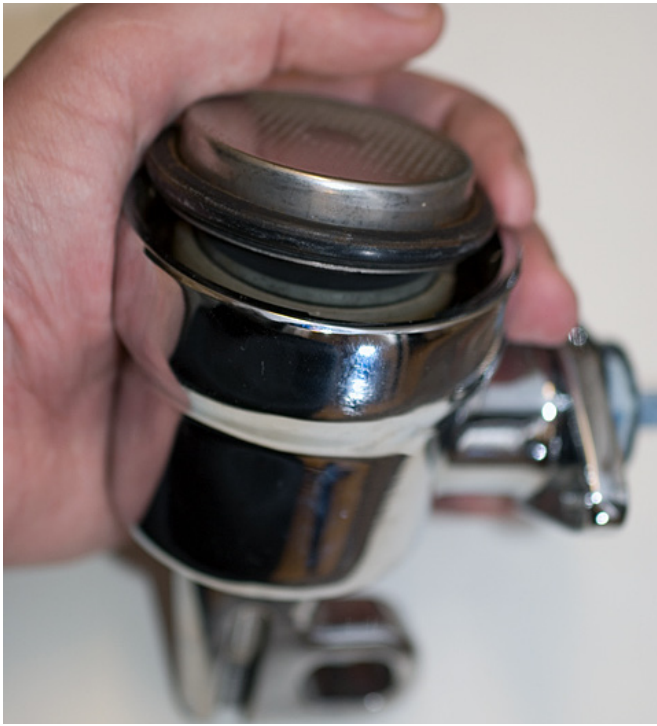
Näin männänvarsi työntää suihkusihtin ja grupon tiivisteen ulos.

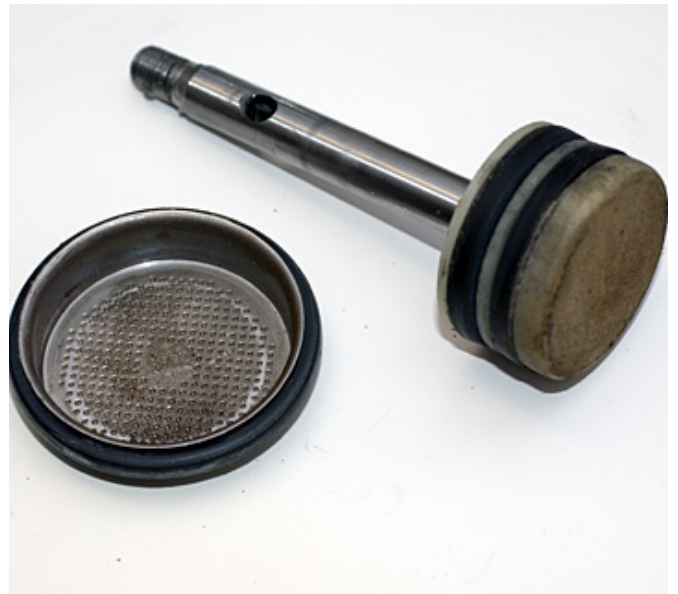
Mäntä, männävarsi, suihkusihti heti irroituksen jälkeen. Ei kovin paljoa likaa ja moskaa, mutta puhdistus oli mielestäni kuitenkin tarpeen. Tässä vaiheessa kannattaa myös tarkistaa, että mäntä on kunnolla kiinni varressa. Männillä on nimittäin joskus tapana kiertyä osittain irti ja esim. estää veden pääsy gruppoon.

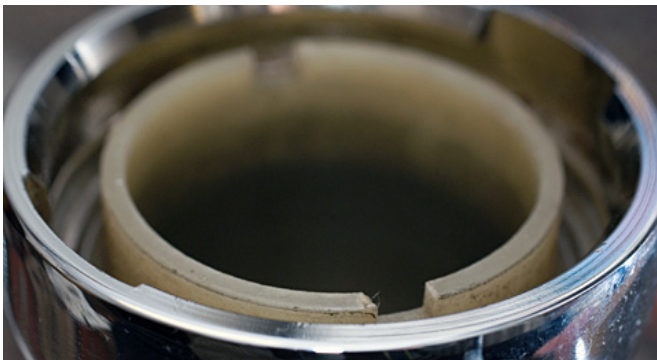
Huomiona millenium -mallisen (eli tuoreempien, vuonna 2000 tai sen jälkeen valmistettujen) Pavonin grupoista löytyvä muovinen eriste ylikuumenemisongelmien vähentämiseksi.

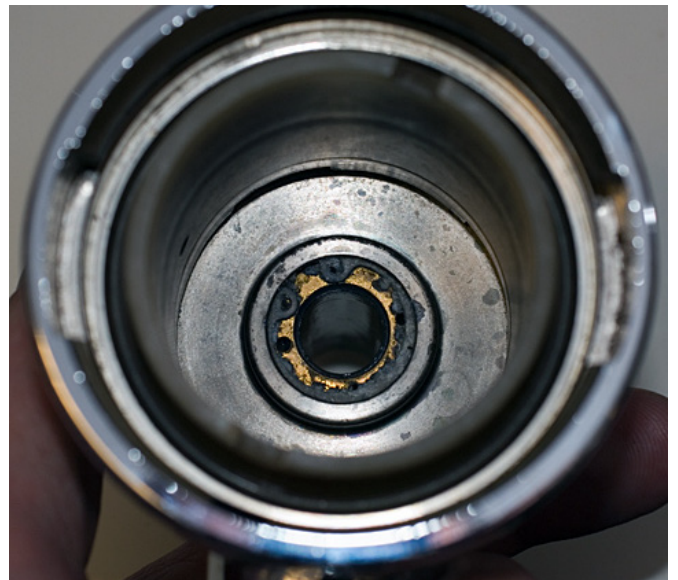
Seuraava tehtävä oli mielestäni hankalin koko prosessissa. Grupossa olevan männänvarren tiivisteen poistamiseksi pitää ensin poistaa lukkorengas (omassa Pavonissani tämä oli grupon sisällä kohta joka oli kerännyt eniten moskaa ja lukkorengailla oli ainakin ennen tapana ruostua). Tähän tarvitaan **lukkorengaspihdit**. Kun renkaan on saanut pois, niin sen alta löytyy messinkinen rengas ja sen alta puolestaan itse tiiviste. Huomaa kuinka päin vanha tiiviste on, jotta osaat laittaa uuden oikein päin.

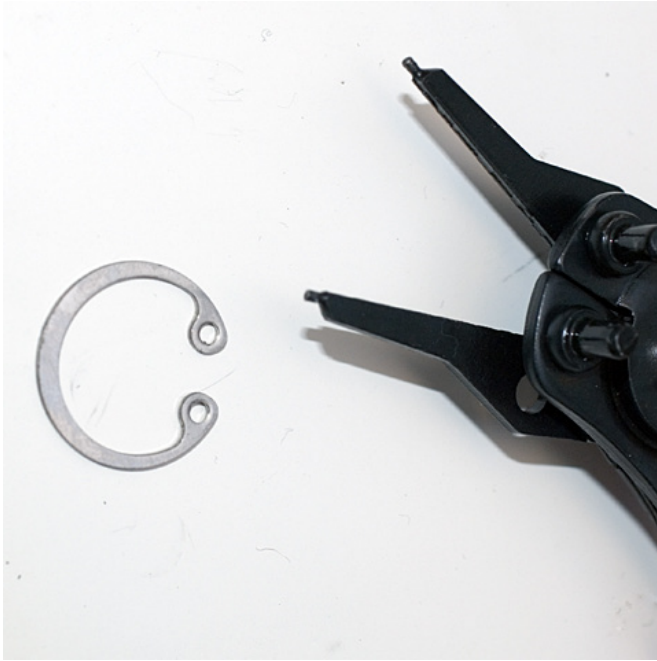
Tässä vielä selvyiden vuoksi kuva tuosta lukorengasta ja tarvittavista pihdeistä.

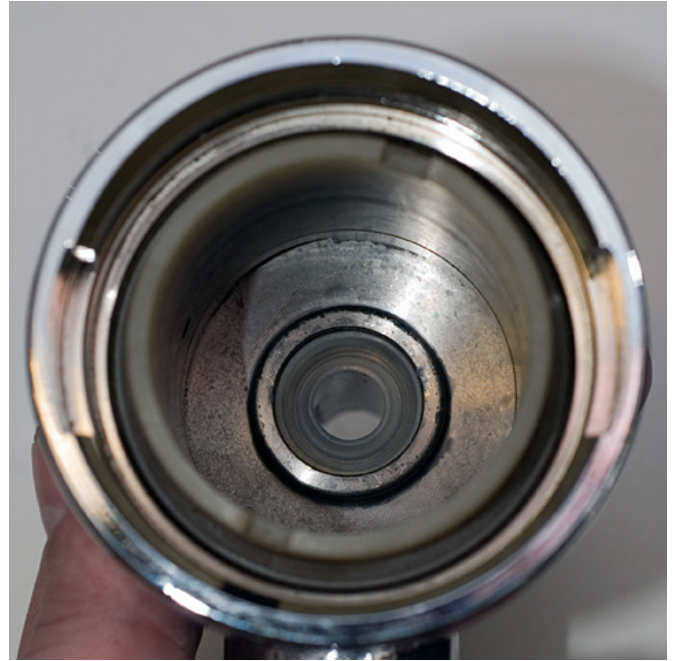
Siistitty gruppo, jossa uusi männän varren tiiviste jo paikoillaan.

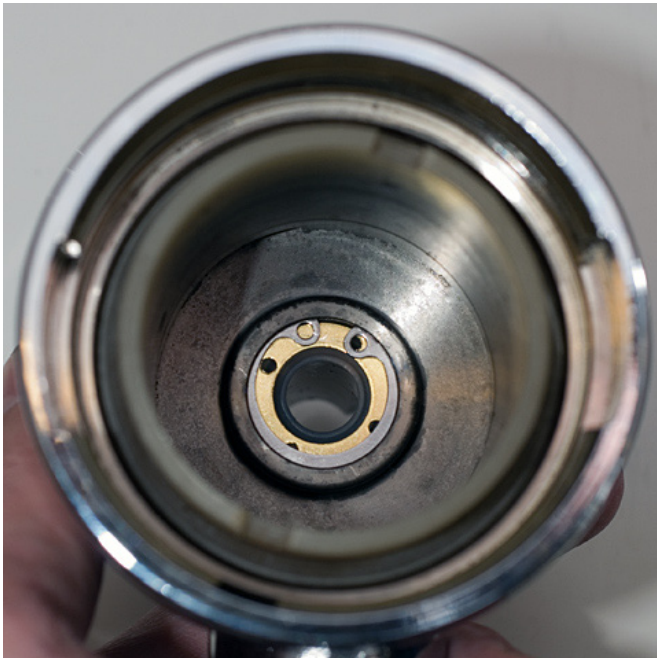
Edelliseen on tässä kuvassa lisätty se messinkirengas ja lukcorengas.

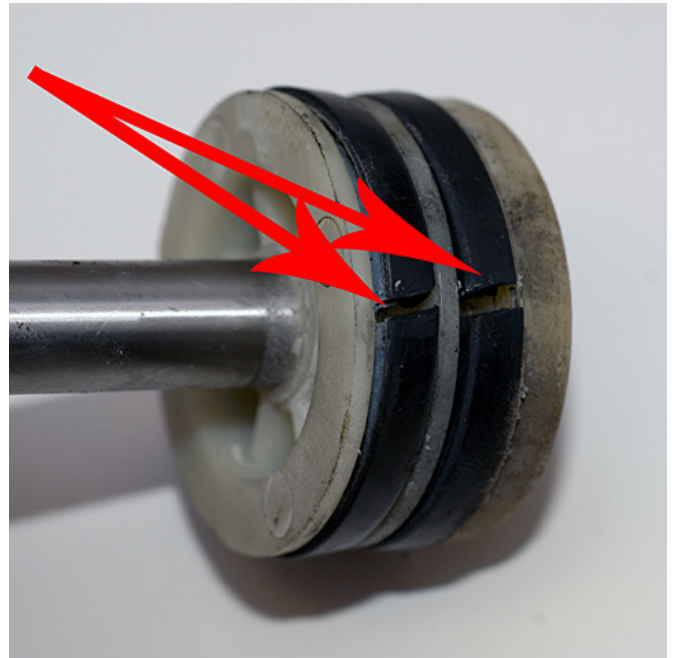
Sitten onkin aika siirtyä takaisin itse männän pariin. Leikkasin vanhat tiivisteet poikki terävällä veitsellä niiden irroituksen helpottamiseksi. Mattoveitsikin käy, mutta kannattaa olla varovainen, ettei vahingoita itse (muovista) mäntää. Huomaa kuinka männän kaksi tiivistettä on asennettu - leveämpi osa ulommaksi.

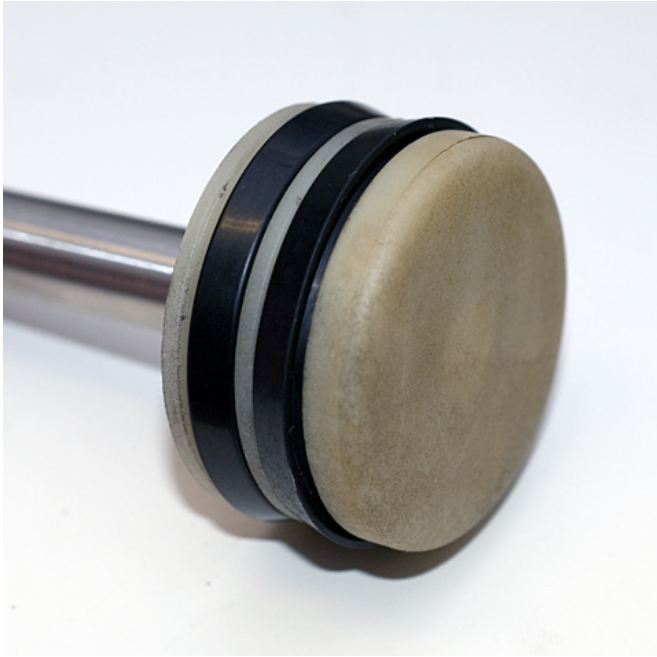
Uudet tiivisteet saa paikoilleen melko helposti ihan sormivoimalla. Kannattaa kuitenkin upottaa tiivisteet kuumaan veteen joksikin aikaa, jotta kumi pehmenee ja asennus helpottuu. Varmista että asennat tiivisteet oikein päin. Tässä uudet tiivisteet on paikoillaan ja mäntääkin on siistitty.

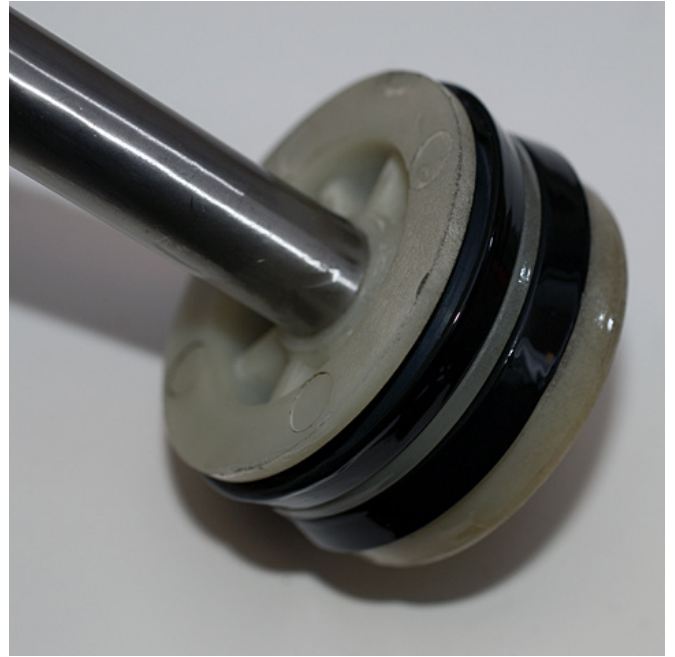
Vaikein osuus on nyt takana ja voimme aloittaa Paxon uudelleen kokoamisen. Voitelin männän tiivisteet ja männän varren kevyesti asianmukaisella rasvalla. Pieni määrä riittää.

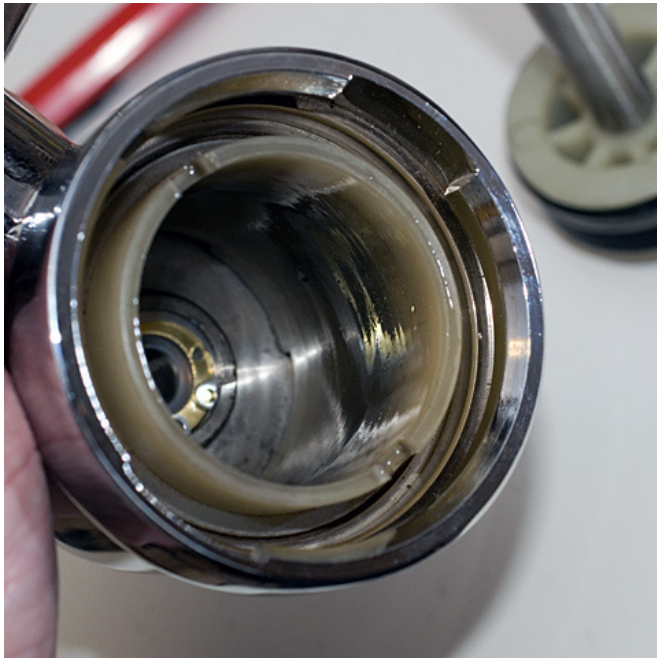
Levitin myös pienen määrän rasvaa grupossa olevan sylinterin sisäpinnalle, vaikka tämä ei olekaan välttämätöntä.

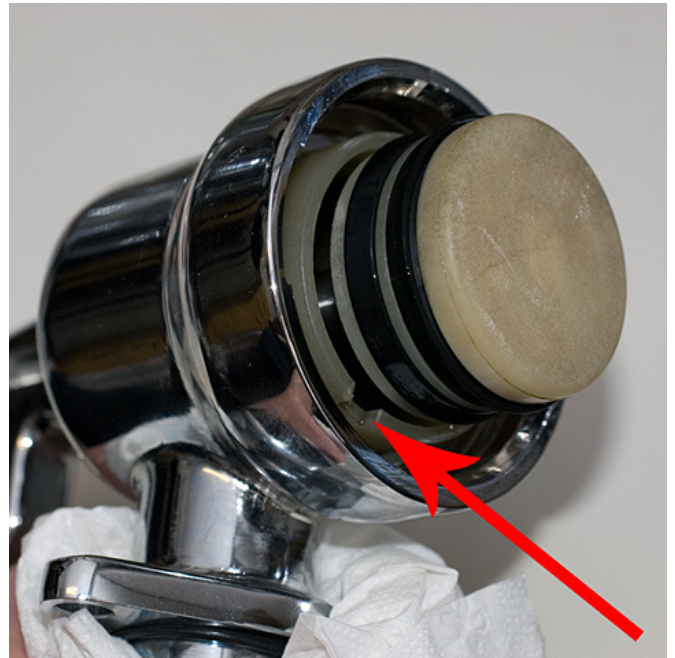
Männän saaminen takaisin gruppooon uusien tiivisteiden kanssa on hiukan hankalaa. Tuo pieni määrä rasvaa kuitenkin auttaa. Tämän lisäksi, voi tylpällä esineellä auttaa ja ohjata tiivistettä sisään sylinteriin nuolen osoittamasta kohdasta samalla kun pyörittää ja kevyesti painaa mäntää. Kun ensimmäisen tiivisteet saa sisään, niin loppu sujuuikin helposti.

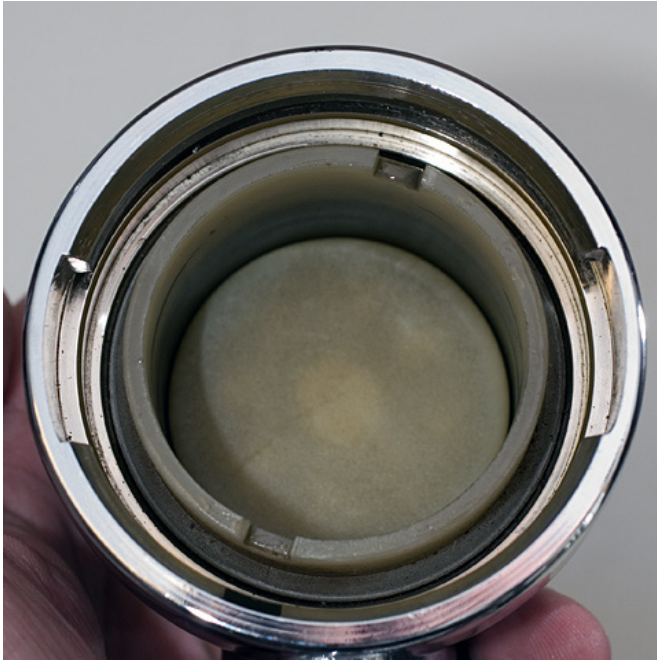
Mäntä tuoreine tiivisteineen on takaisin paikoillaan.

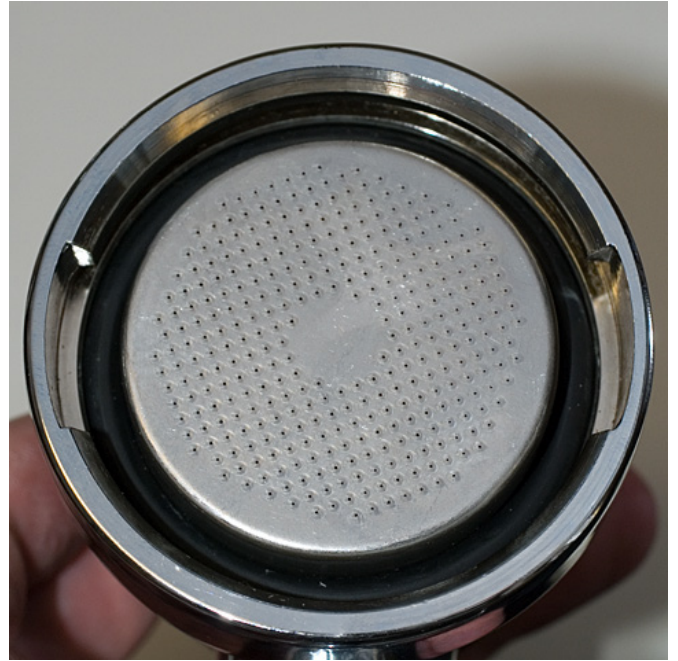
Seuraavaksi asennetaan takaisin puhdistettu suihkusihti ja uusi grupon tiiviste. Vedä mäntä ylipään asentoonsa ettei se ole esteenä. Tiivisteiden voi painaa paikoilleen sormilla ja tämän jälkeen auttaa portafiltterillä (näin tiiviste asettu oikealle paikalleen ja samalla tulee testattua käytännön istuvuus tuon kahvan kanssa).

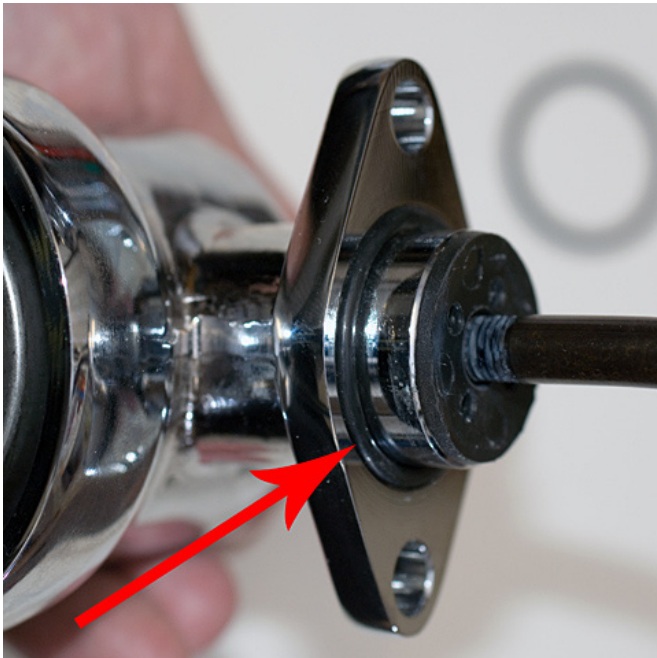
Viimeinen vaihdettava tiiviste on grupon ja boilerin välissä. Se irtoaa helposti. Ennen uuden tiivisteiden laittamista paikoilleen kannattaa tarkistaa ettei tiivisteiden urassa ole roskaa tai muuta likaa joka voisi aiheuttaa ongelmia tiiveyden suhteen.

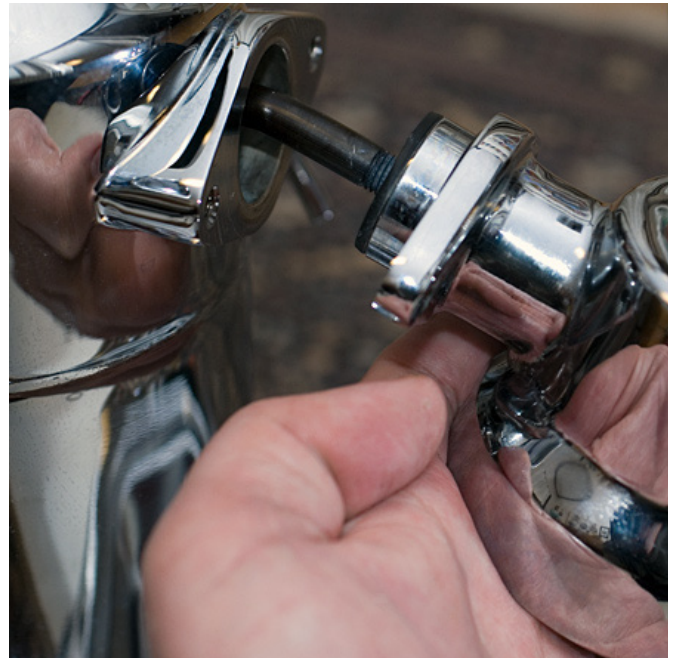
Tämän jälkeen olemmekin loppusuoralla ja voimme kiinnittää grupon takaisin paikoilleen.

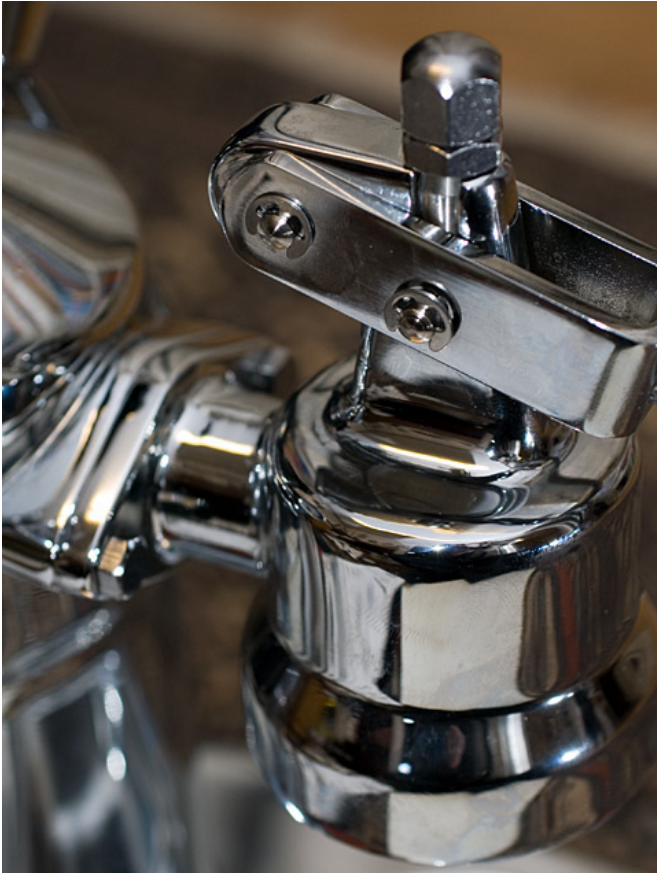
(vasemmalla) Viimeiseksi käydään läpi kohdat 1-5 käänteisessä järjestyksessä, eli grupon pultit kiinni, lukitustapin ohjain paikoilleen, vipu ja lukitustapit paikoilleen ja viimeiseksi lukitustappien pinnit takaisin paikoilleen. Urakka on valmis ja Pavoni on kiilloitusta vaille valmis! Muistithan laittaa kahvan paikoilleen oikein päin?

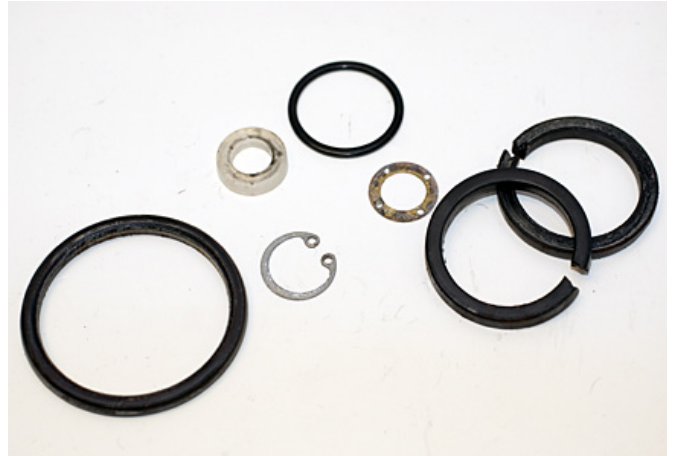
(yllä) Kuvassa vanhat tiivisteet jotka olivat siis huollon jälkeen roskistavaraa...
